## Mee met de metselaar

# Flexibele voegen en ademende stenen

De Bisschopsmolen in Etten-Leur krijgt nieuwe voegen om ernstige vochtproblemen op te lossen. Met de vakkennis en ervaring van vader en zoon Den Hertog uit Nieuwe Ter Aa wordt het metselwerk dit keer aanzienlijk beter aangepakt dan dertig jaar geleden.

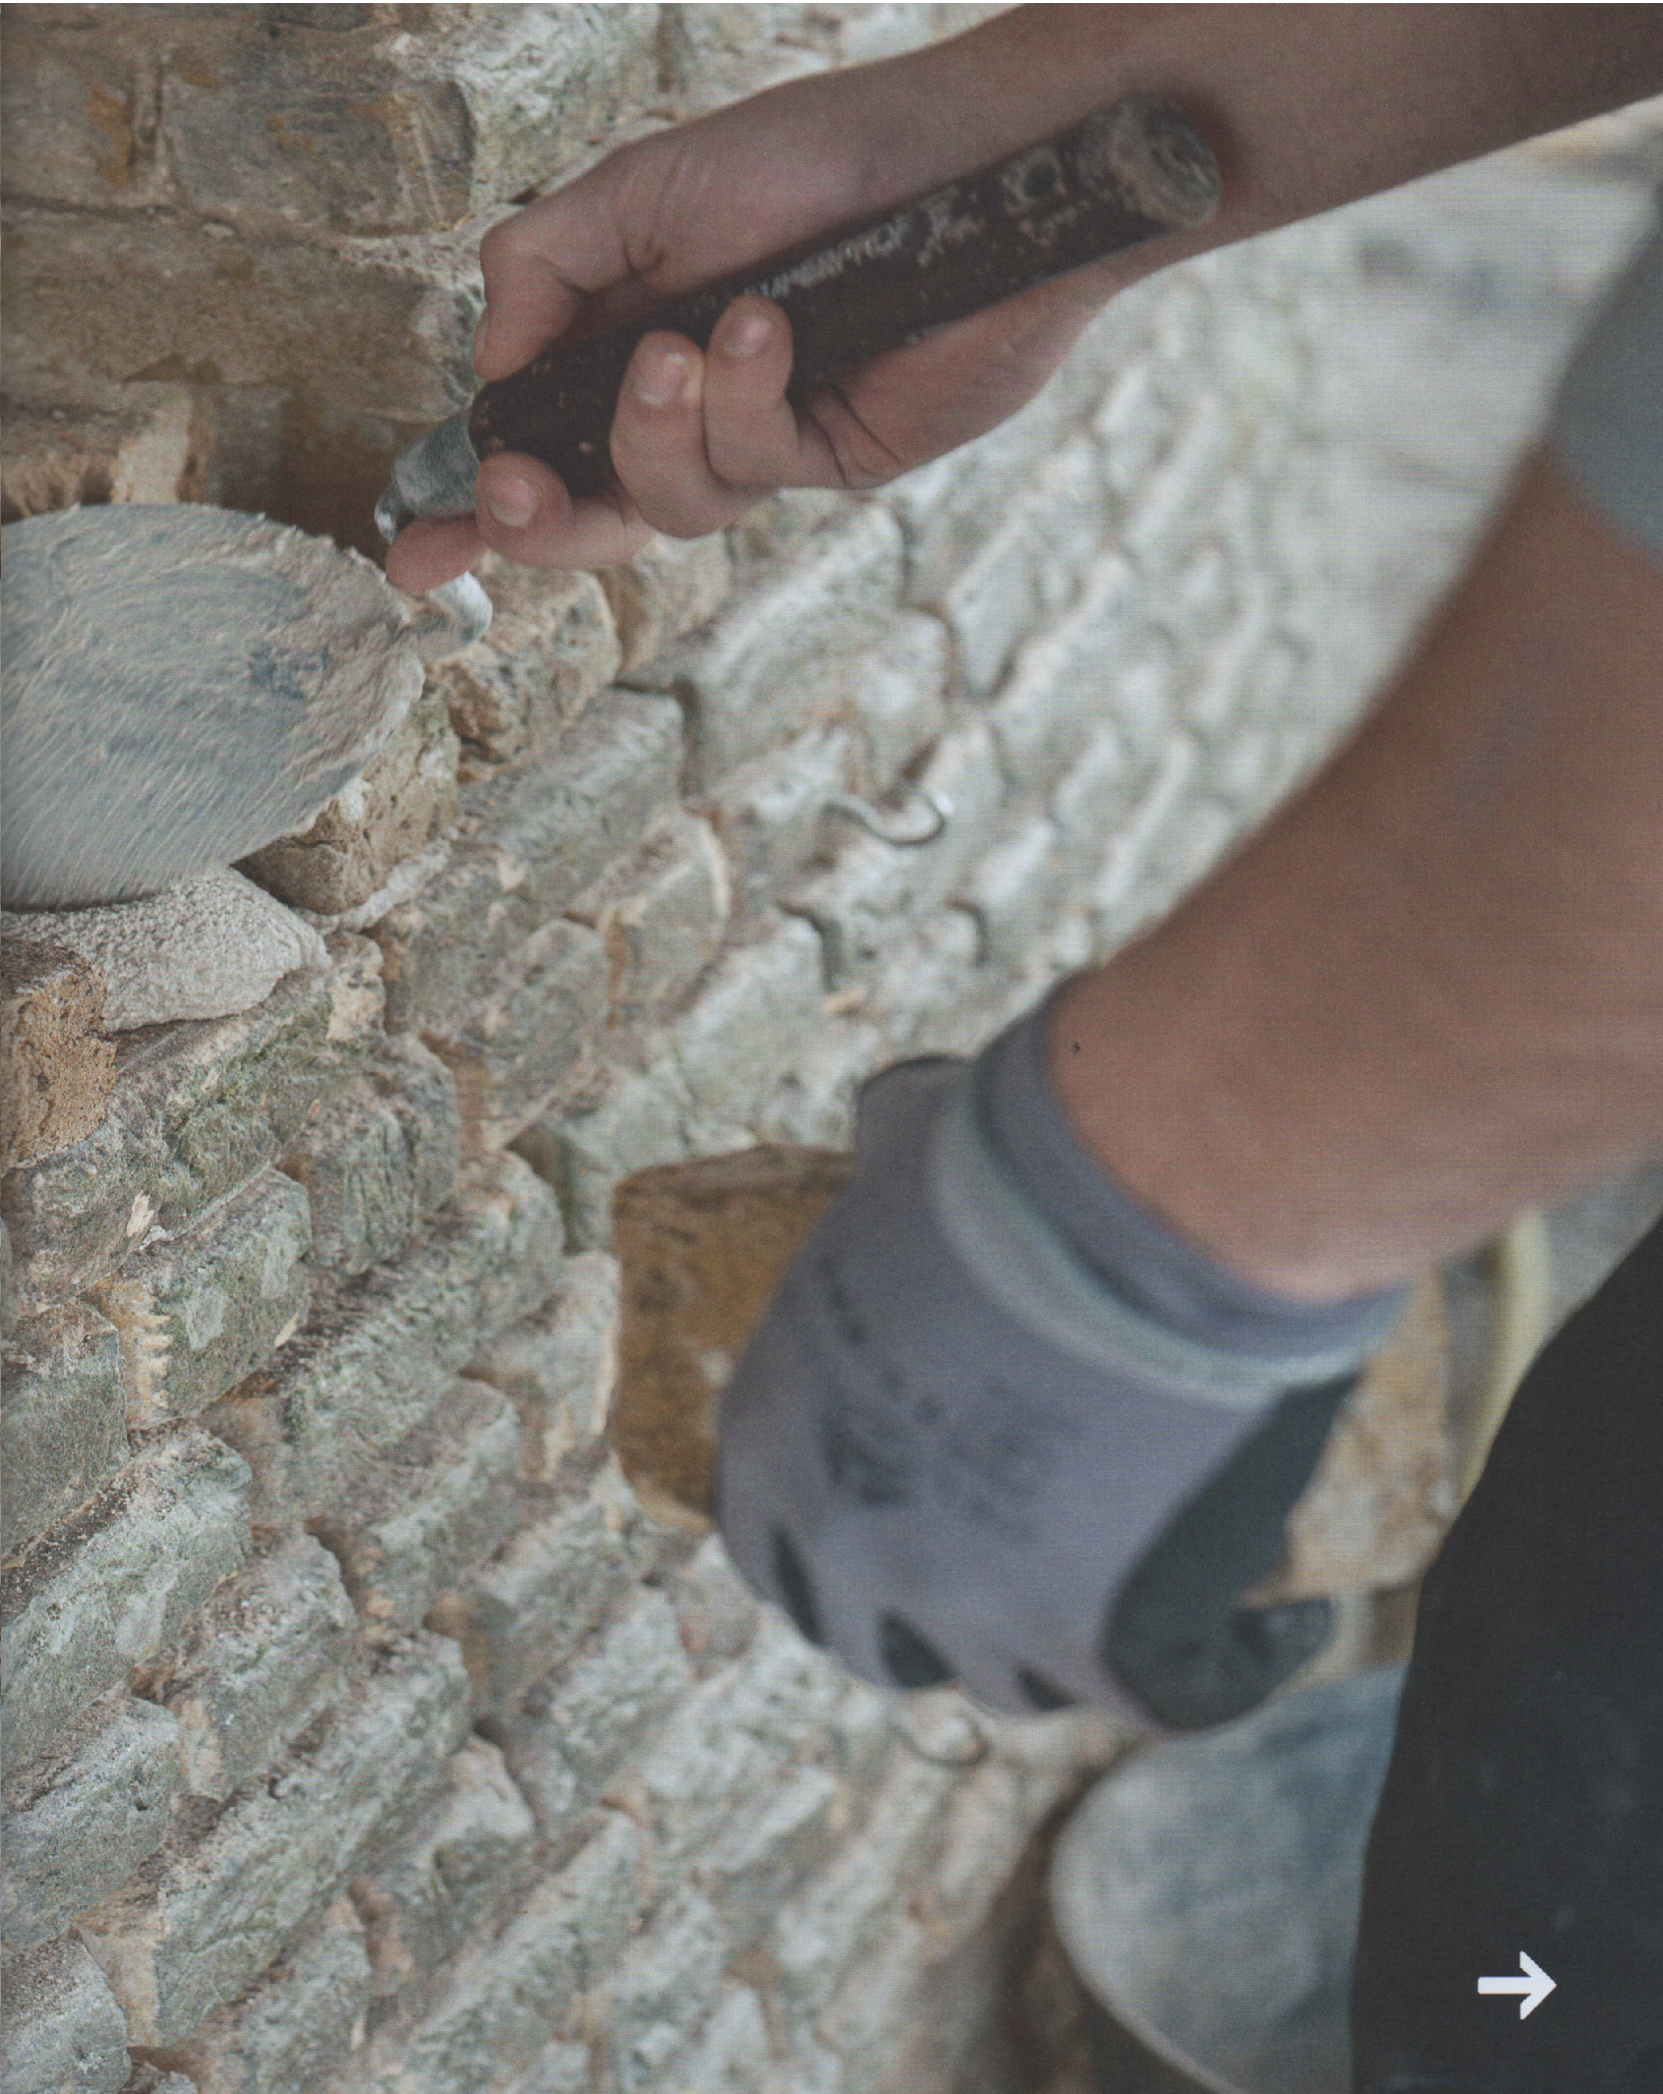
Onder toezien oog van vader Gerard metselt Chris den Hertog enkele passende monumentale stenen op elkaar.

En dat is het grote probleem bij De Bisschopsmolen in Etten-Leur, een stellingmolen uit 1744 die helemaal is opgetrokken uit stenen die de laatste jaren niet meer goed kunnen ademen. Dertig jaar geleden zijn bij een restauratie nieuwe voegen aangebracht. Die zijn van cement, dat geen water doorlaat. De stenen raken hun vocht dus heel slecht kwijt en de molen kampt daardoor met vochtproblemen. Zo'n foute voeg kan dus de constructie aantasten en daardoor de werking van de gehele molen bedreigen.

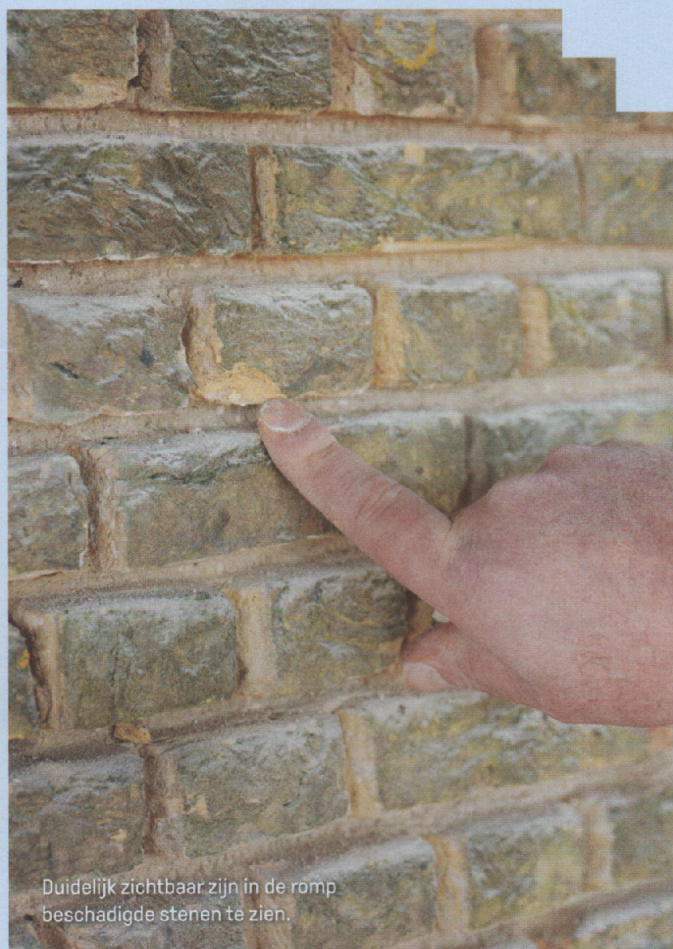
Duidelijk zichtbaar zijn in de romp beschadigde stenen te zien.

Voor De Bisschopsmolen zat er niks anders op dan alle cementen voegen tussen de stenen met een luchtbeitel weg te tikken en daarna nieuwe voegen aan te brengen. Een enorme klus voor dit ronde bouwwerk van 18 meter hoog. Vorig jaar is de molen helemaal in de steigers gezet, deze zomer moet de restauratie klaar zijn. Het uitbeitelen gebeurde steentje voor steentje, anderhalf tot twee centimeter diep. 'Een precisiewerkje, want je wil niet te veel van de steen wegvreten. Gelukkig hebben wij goede hakers die weten wat ze doen, anders zou er geen steen meer overblijven', zegt Gerard.

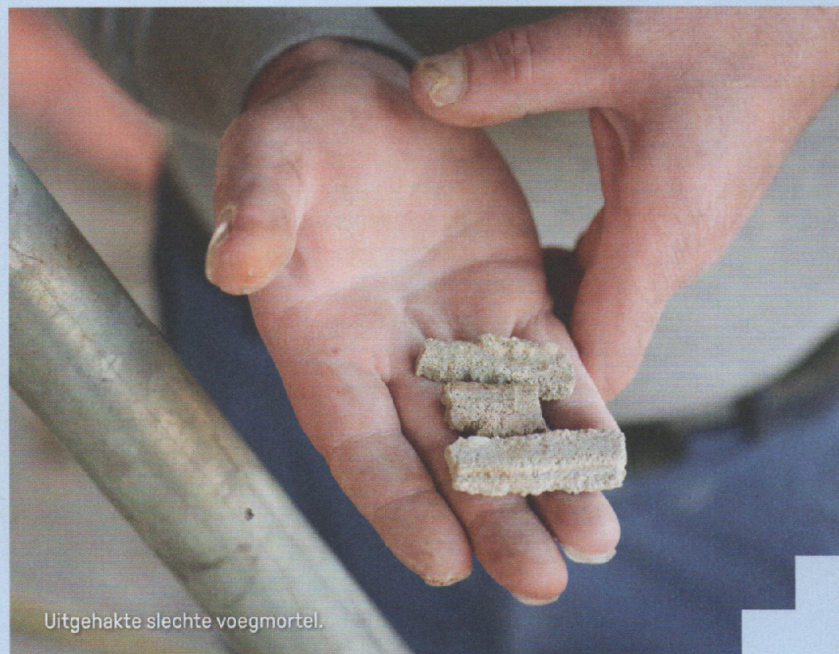
Uitgehakte slechte voegmortel.

De nieuwe voeg, de buitenlaag, moet hoe dan ook van een uitgekiende mortel zijn, zo weet hij. Een mortel gebaseerd op Musselkalk uit Duitsland, zo is het plan. Dat heeft een goede waterdoorlaatbaarheid en vormt een fijne combinatie met de binnenlaag die de stenen nog altijd bijeenhouden, de originele schelpenkalkmortel.

Het werk van de hakers zit er inmiddels op. Ze hebben de molen in een bijzondere, tijdelijke staat achtergelaten: rond alle stenen zitten nu gleuven. Hier en daar waren de stenen zo slecht dat ze eruit vielen. Gelukkig ligt er een stapeltje bijpassende monumentale stenen klaar om de gaten straks mee op te vullen. Rondlopend over de stelling inspecteert

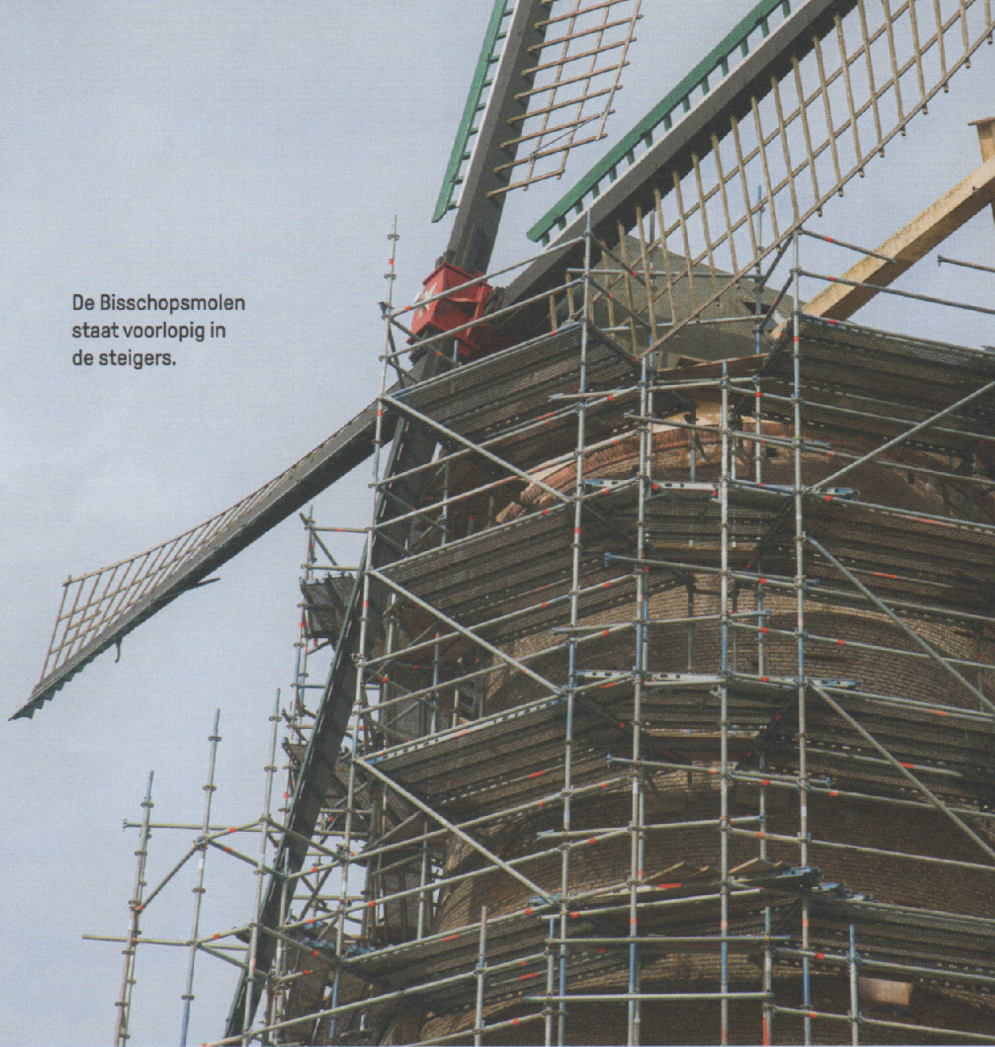
De Bisschopsmolen staat voorlopig in de steigers.
